| Tipo di documento:<br><br><b>Relazione Tecnica</b> | Redatto da :<br><br><b>A.A. Rettori</b> | Rev Date :<br><br>13/06/2017 |

# RELAZIONE FITOSTATICA ANNO 2017

*Comune di Giaveno*

febbraio 2018

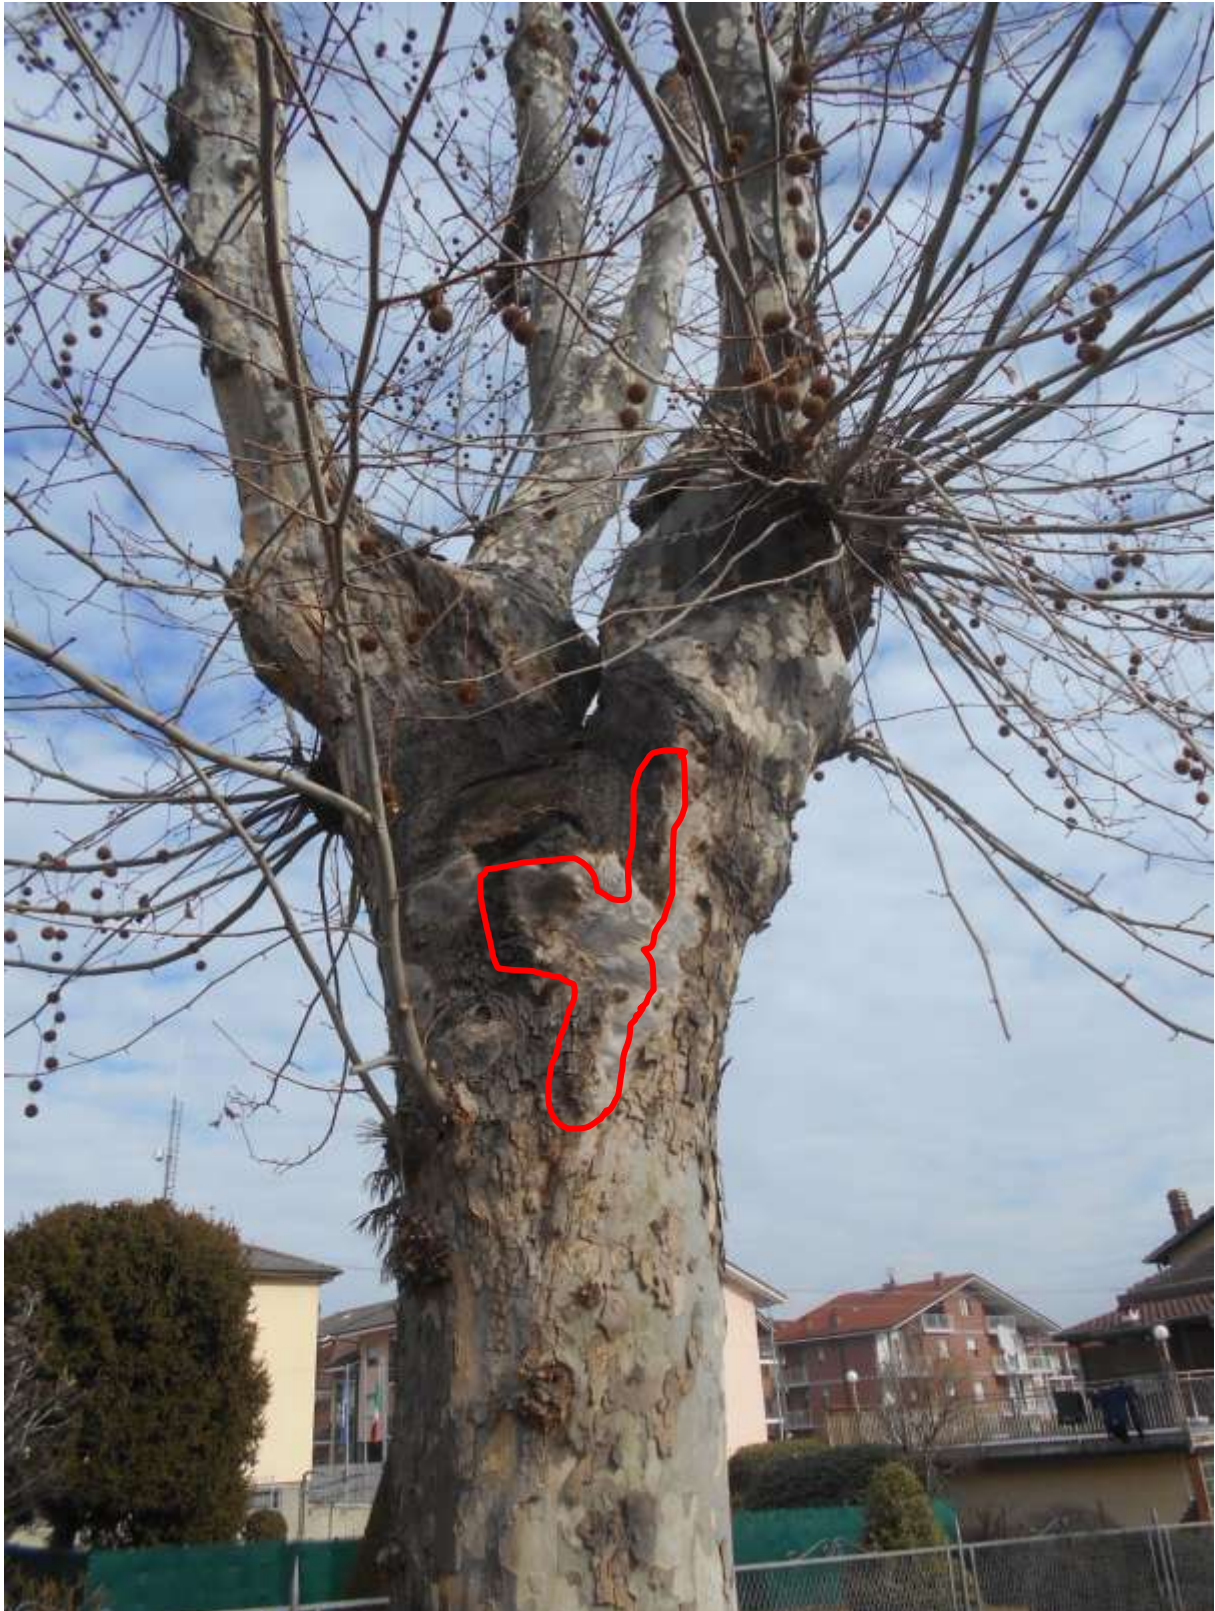
Il numero consistente di messe in sicurezza (15) è dovuto essenzialmente alle pessime condizioni di branche e/o forcella, che sovente presentano estese carie o cavità con fruttificazioni di funghi agenti di carie (esempio Fig. 4). Occorrerà pertanto procedere in molti casi ad abbassare la chioma, riducendo le branche, al fine di alleggerire il carico e di diminuire l'effetto vela; in alcuni casi le potature erano state effettuate, ma senza realizzare vere e proprie messe in sicurezza.

**Figura 4 -Abbondante fruttificazione di *Fomitiporia punctata* sul platano n. 107**

L'intensità e la modalità di taglio vengono specificate nelle schede e riportate nel quadro riassuntivo.

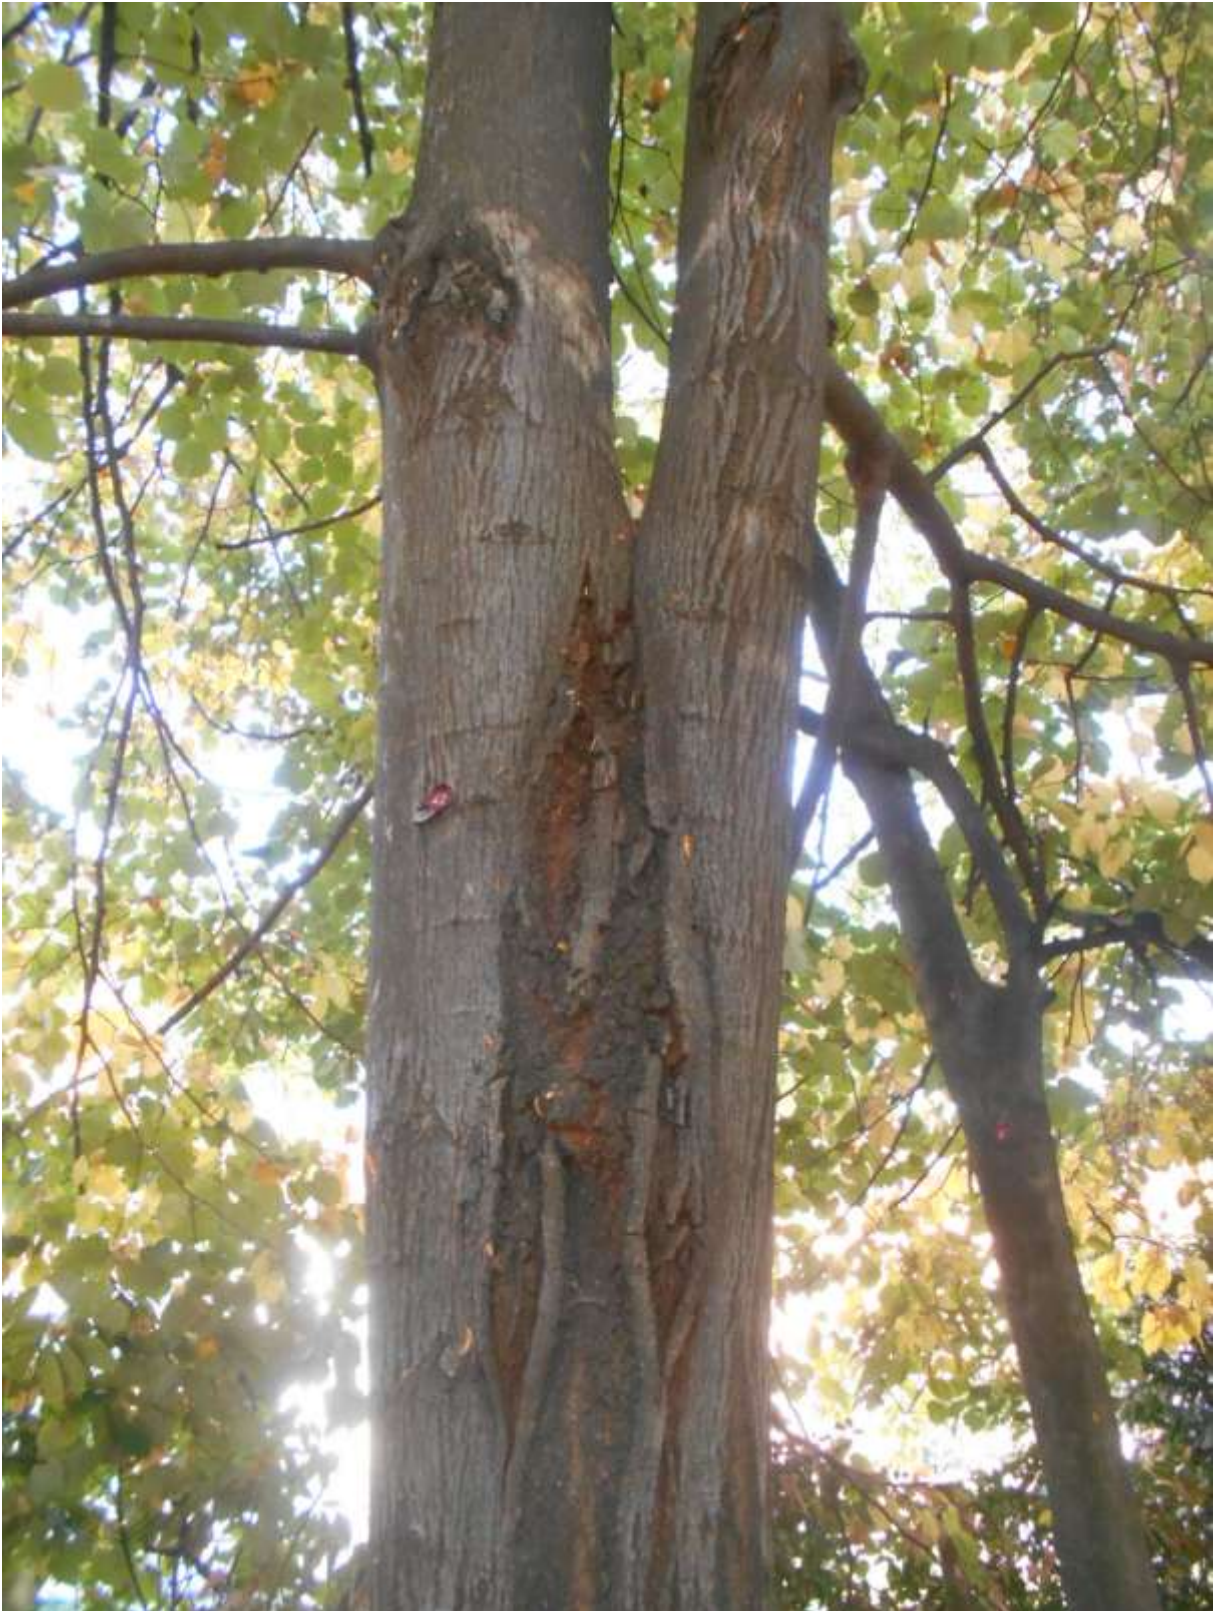
**Figura 5 –Tiglio n. 42, con codominanza molto accentuata**

Sono previsti quattro abbattimenti, mentre 9 alberi sono stati assegnati alla messa in sicurezza. Tra questi ultimi vi è il grande faggio pendulo n. 2, per il quale si consiglia il posizionamento di tiranti da 8 t con doppio consolidamento dinamico sulla grossa branca lato Nord. In altri casi la codominanza molto accentuata ha portato gli scriventi a suggerire una potatura decisa, in modo da alleggerire il carico sulle branche, come nel caso del taglio n. 42.

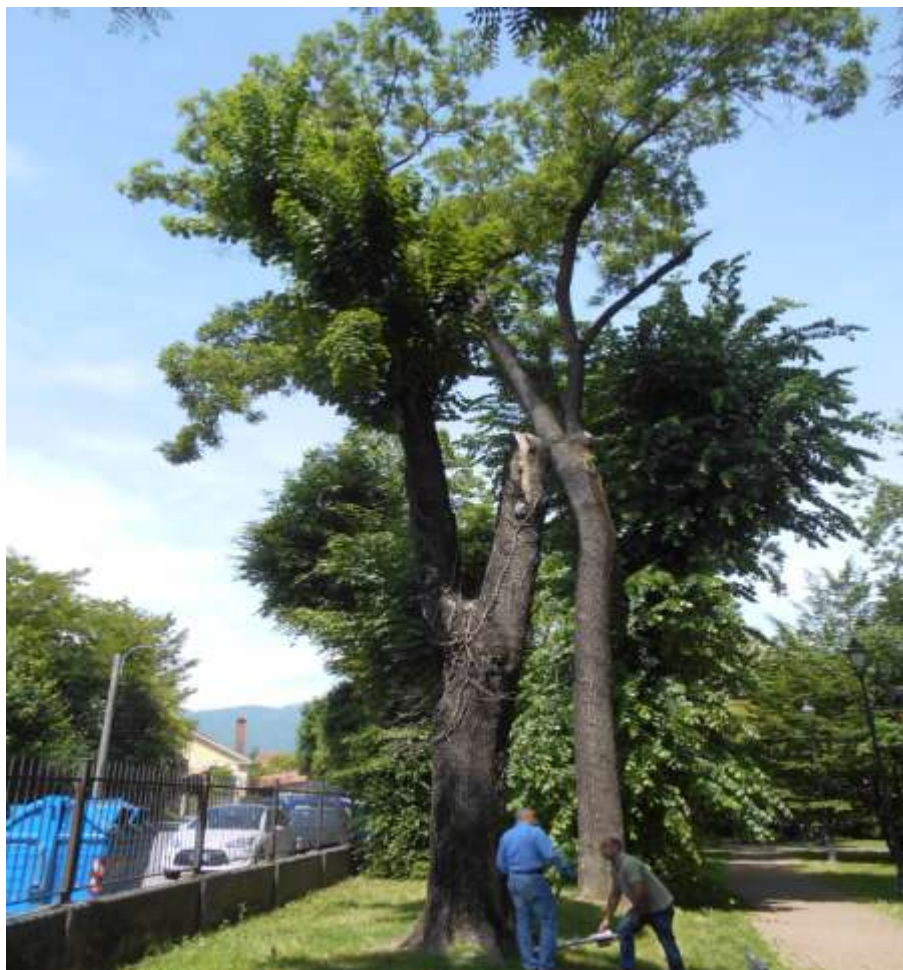
**Figura 6 – Acero n. 69**

Tra i quattro abbattimenti si segnala l'acero n. 69, ridotto quasi a un totem, con una delle due branche disseccata e abbondante presenza di saprofiti.

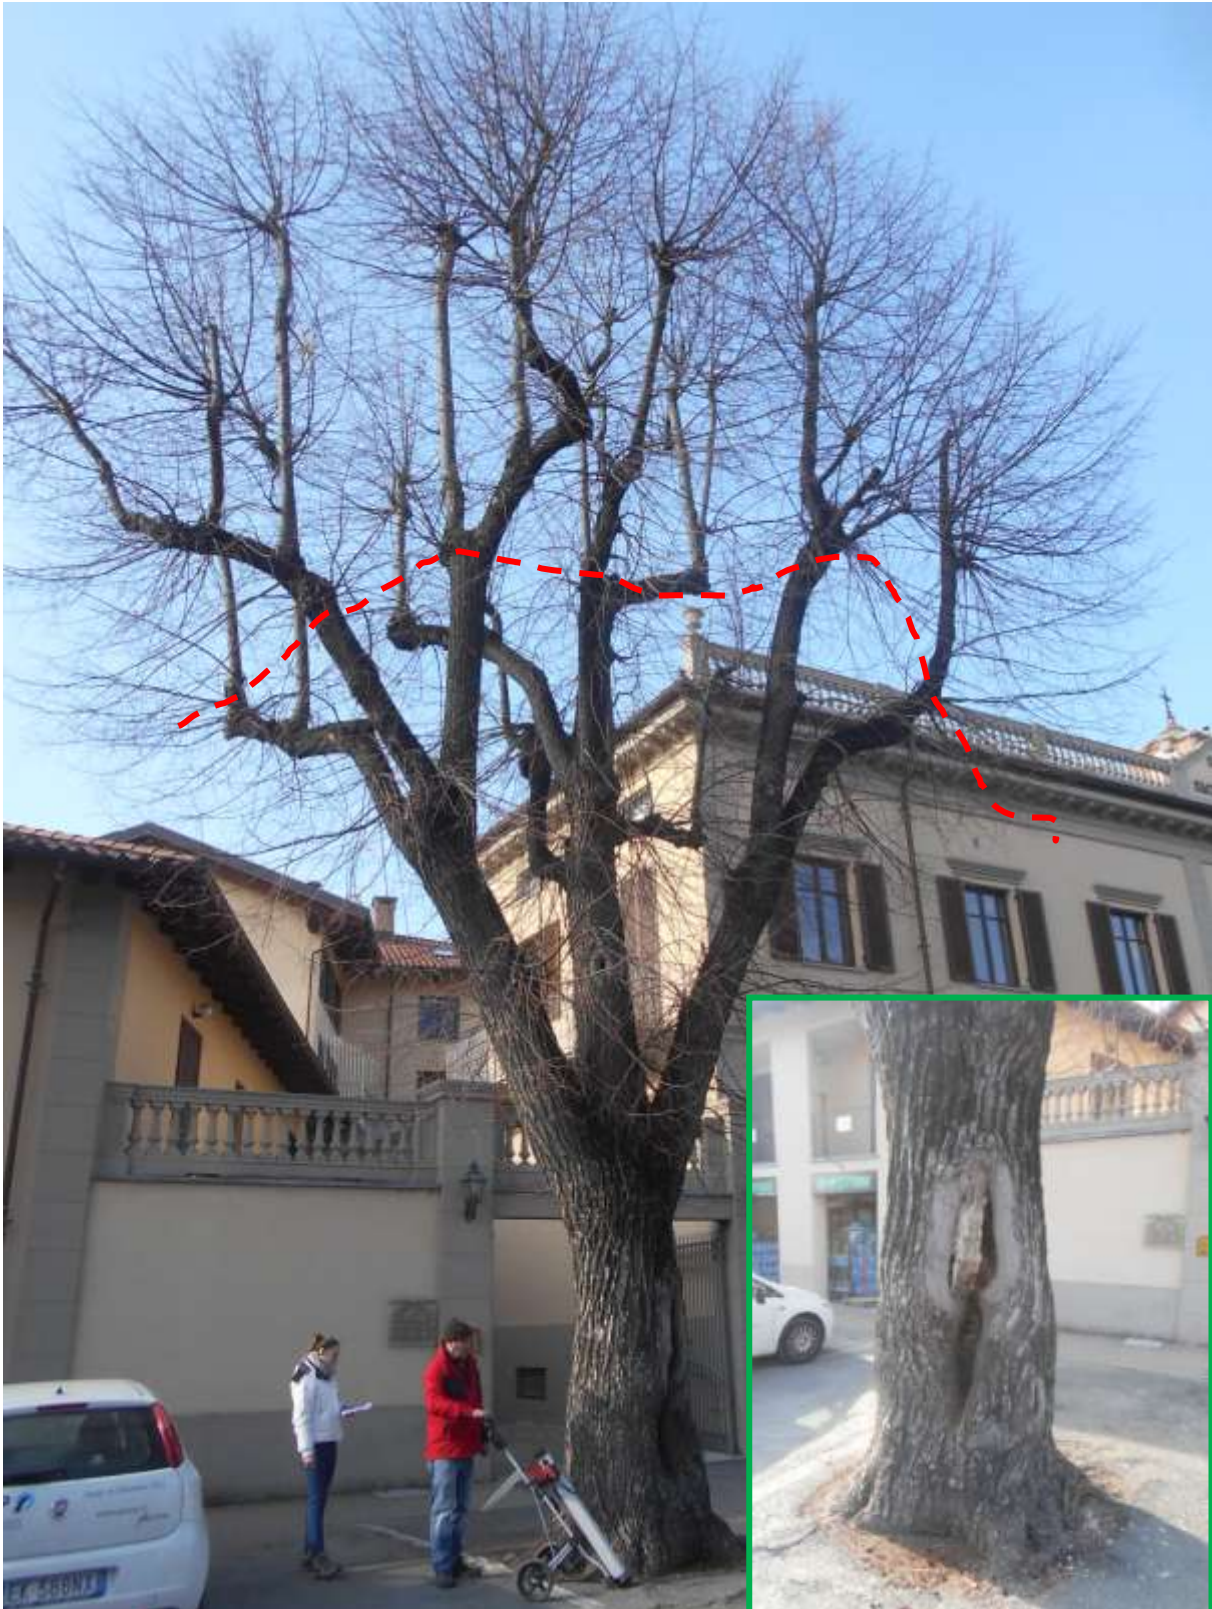
**Figura 7 – Piazza San Lorenzo: taglio n. 1 e ipotesi di potatura per mantenerlo il più a lungo possibile**
