REGIONE PIEMONTE
CITTA' METROPOLITANA DI TORINO
CITTA' DI GIAVENO

**LAVORI DI RIPRISTINO VERSANTI IN FRANA
Borgata FUSERO n. 2 – Strada Tora-Girella n. 3**

RELAZIONE GENERALE
(art. 34 D.P.R. 207/2010)

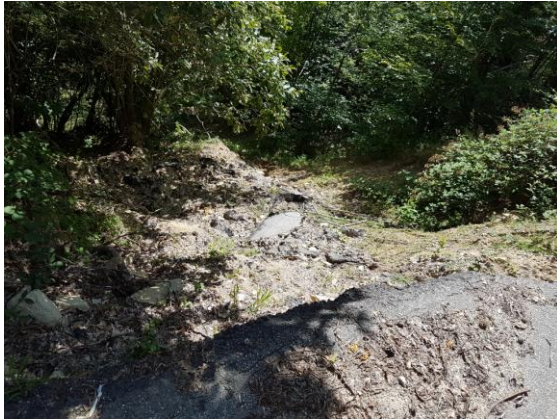
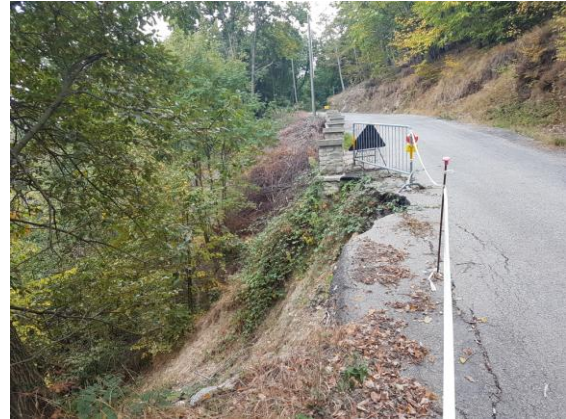
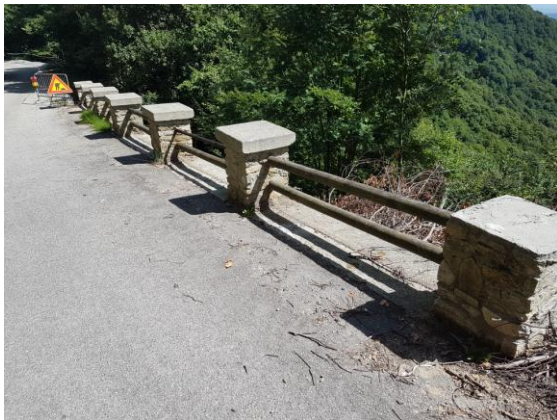
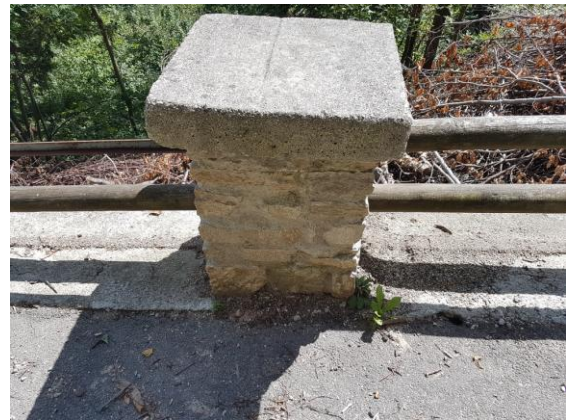
1.2.1 Cedimento tratto carreggiata bordo dx a valle superficie di pendio DS003 – Int. 25

Il tratto a valle della viabilità è stata soggetta ad un evento franoso con eliminazione della banchina e interessamento di parte della carreggiata, a ridosso di un intervento con muro di sostegno in cemento armato, rivestito con elementi lapidei e con dispositivi di ritenuta in pilastri in muratura, a passo 2,25 metri e traverse lignee, realizzato nell'anno 2005 nell'ambito di interventi di sistemazione a cura della Comunità Montana Val Sangone.

Il dissesto è consistito in una frana per scivolamento rotazionale del materiale detritico-terroso costituente il pendio spondale inferiore di sottoscampa della strada vicinale in oggetto.

L'innesco del movimento franoso è in massima parte imputabile all'azione di scalzamento al piede a seguito dell'azione degli scoli di ruscellamento provenienti dal pendio di monte, che hanno contribuito alla saturazione del masso terroso fino a provocarne il collassamento, favorito dalla presenza del non trascurabile sovraccarico offerto dal sedime stradale di riporto.

Il coronamento della frana si spinge fino al ciglio superiore della ripida scarpata, con apertura di fronte di circa 10,00 metri, per terminare a cono ad una distanza totale dal ciglio strada di circa 8,00 metri; sul lato di valle della nicchia, lungo il prolungamento della scarpata di frana, si rilevano inoltre evidenti

detensionamenti che evidenziano un'incipiente area di movimento anche nel settore immediatamente prossimo al crollo. Il fronte complessivo dell'area di movimento, evoluto e incipiente, è quindi valutabile in circa 8/15 metri.

Il movimento ha coinvolto uno spessore metrico, massimo (c.a. 1,0÷1,3 m) al punto mediano e minimo in testa ed al piede (0,5÷1,0m).

Il masso terroso è scivolato in blocco, senza scompaginamenti, lungo una superficie assimilabile ad un conoide, arrestandosi nel solco vallivo di minore acclività.

Le cause innescanti sono individuabili negli intensi e prolungati periodi di pioggia con conseguente diminuzione dei parametri geotecnici del terreno saturo d'acqua (angolo di resistenza al taglio e coesione) e, come nel caso in oggetto, all'azione destabilizzante di ruscellamento superiore dalla strada vicinale e dai lembi collinari adiacenti.

Il pendio collassato risulta costituito da limo argilloso di colore nocciola con sabbia e frammenti centidecimetrici del substrato arenaceo.

L'intervento definitivo di ripristino dovrà in primis prevedere un'adeguata regimazione delle acque di scolo e la ricostruzione e consolidamento del pendio di scarpata.

L'intervento in progetto propone la sistemazione del movimento e del vicino invaso di deflusso acque, la sistemazione del fondo stradale sulla viabilità, la pulizia, il ripristino e la nuova formazione delle canalette di scolo laterali.

- filatura delle scarpate a valle strada in corrispondenza frana sottostante e disaggio superficiale per il ripristino delle sezioni originali e delle pendenze effettuate con benne sagomate o altro compresa l'eventuale estirpazione di radici o ceppaie nonché l'asportazione di qualunque materiale in sito ed il relativo trasporto in idonee discariche autorizzate

- risagomatura delle superfici di pendio consistente nel modellamento generale della superficie con ragno meccanico, onde ottenere un profilo regolare, incluso l'eventuale completamento a mano, l'impiego di attrezzature idrauliche, la segnaletica necessaria e l'eventuale pulizia di sedi stradali

- esecuzione di muro di sostegno a mensola in c.a. con dimensioni analoghe all'adiacente struttura, rivestito sulla faccia esterna con pietre sbozzate e sistema di ritenuta in pilastri in c.a. 25*25 cm, nascenti dal muro, anch'essi rivestiti in pietra, con copertina in lastra di pietra Luserna di spessore cm. 12 e doppia traversa lignea Ø 16;

- imbottimento a tergo del nuovo muro di sostegno per ricolmatura erosione e formazione di piano stabile, con materiali inerti provenienti da siti nelle immediate vicinanze dal punto d'impiego, compreso l'onere dello scavo, della sistemazione dell'area di scavo, della compattazione e della profilatura delle scarpate, con risagomatura della superficie consistente nel modellamento generale della superficie con ragno meccanico, onde ottenere un profilo regolare, incluso l'eventuale completamento a mano

- fornitura e posa di rete in fibra naturale di juta per il consolidamento di scarpate e sponde fluviali costituita da intreccio di fibre non trattate, totalmente biodegradabili, aventi resistenza meccanica non inferiore a 5 kN/m con larghezza minima della maglia pari a 4 - 5 mm del peso di 500 g/m²;

- costruzione di tagliacqua in legno idoneo e durabile di larice o castagno, costituito da un tondone del diametro almeno di cm 15 circa, posto trasversalmente rispetto all'asse di scolo, ben ancorato al piano fondazionale con zancature

- inserimento di talee di specie arbustive e/o arboree ad elevata capacità vegetativa e capaci di emettere radici avventizie dal fusto posate contigue in ogni strato e di piantine radicate (minimo 100 talee e 5 piantine radicate al mq);

- ripristino delle bitumature della viabilità, previa scarifica generale, con provvista e stesa, per ripristini, di conglomerato bituminoso (binder) per strato di collegamento, compreso l'onere della cilindratura con rullo statico o vibrante con effetto costipante non inferiore alle 12 tonnellate, steso a mano ad una ripresa per uno spessore compreso pari o oltre cm 14, oltre a successiva provvista e stesa di mano di ancoraggio per tappeti di usura di tipo drenante - fonoassorbente costituita da bitume di penetrazione 80/100 modificato con polimeri sintetici (elastomeri) steso con apposita attrezzatura a pressione alla temperatura di almeno 160 °C In ragione di kg 1/m² e provvista e stesa a tappeto di conglomerato bituminoso per strato di usura, steso in opera con vibrofinitrice, compreso l'onere della compattazione con rullo statico o vibrante con effetto costipante non inferiore alle 12 tonnellate, per uno spessore finito compreso pari a cm 4

- scavo a sezione obbligata per pulizia, risagomatura e nuova formazione di cunette di pertinenza della strada di sezione minima m² 0,20, eseguito con mezzo meccanico, in terreno di qualsiasi natura e consistenza esclusa la sola roccia che richieda l'uso del martello demolitore, comprese le necessarie sbadacchiature e la regolarizzazione delle pareti e dei fondo dello scavo, in terreni sciolti

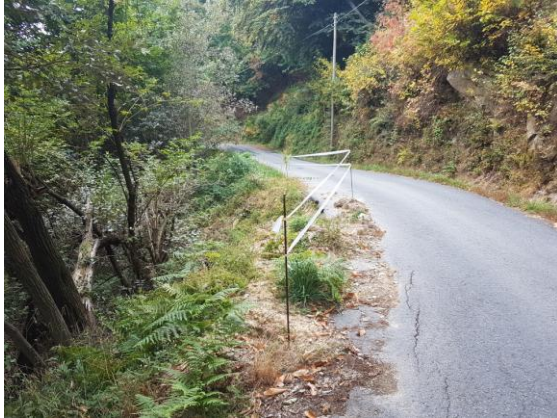
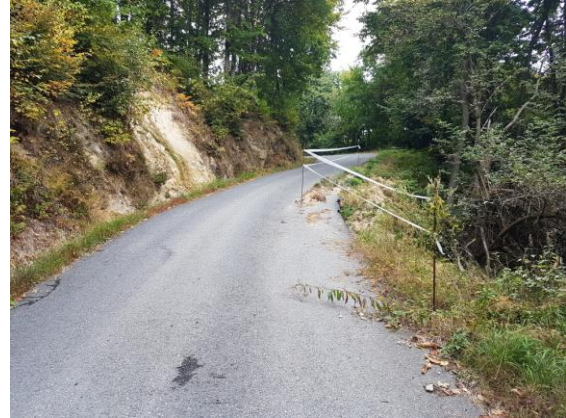
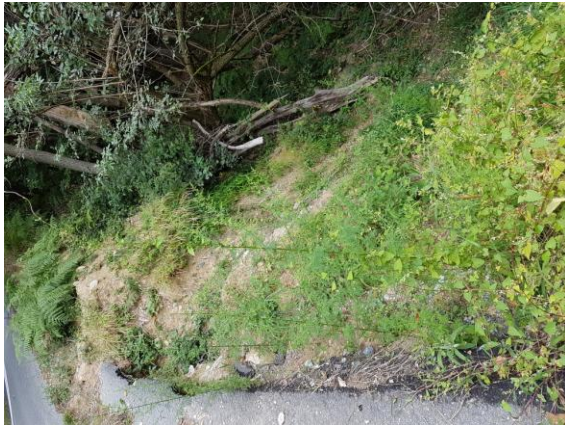
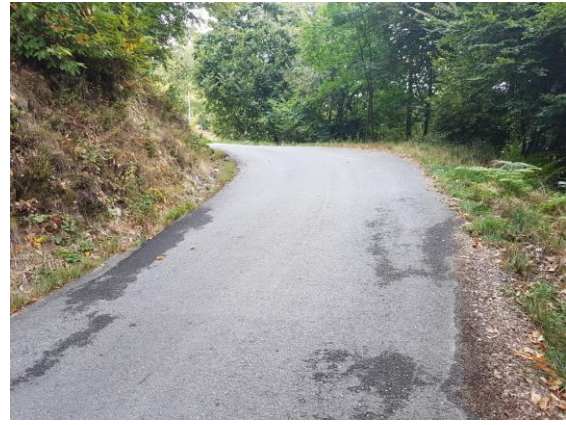
1.2.2 Cedimento tratto carreggiata bordo dx a valle superficie di pendio DS003 – Int. 25

Il tratto a valle della viabilità è stata soggetta ad un evento franoso con eliminazione della banchina e interessamento di parte della carreggiata.

Il dissesto è consistito in una frana per scivolamento rotazionale del materiale detritico-terroso costituente il pendio spondale inferiore di sottoscarpa della strada vicinale in oggetto.

L'innesco del movimento franoso è in massima parte imputabile all'azione di scalzamento al piede a seguito dell'azione degli scoli di ruscellamento provenienti dal pendio di monte e dalla pendenza inversa della viabilità carrabile, come evidenziato dalle residue macchie di infiltrazione nelle fotografie allegate, che hanno contribuito alla saturazione del masso terroso fino a provocarne il collassamento, favorito dalla presenza del non trascurabile sovraccarico offerto dal sedime stradale di riporto.

Il coronamento della frana si spinge fino al ciglio superiore della ripida scarpata, con apertura di fronte di circa 12,00 metri, per terminare a cono ad una distanza totale dal ciglio strada di circa 8,00 metri; sul lato di valle della nicchia, lungo il prolungamento della scarpata di frana, si rilevano inoltre evidenti detensionamenti che evidenziano un'incipiente area di movimento anche nel settore immediatamente prossimo al crollo. Il fronte complessivo dell'area di movimento, evoluto e incipiente, è quindi valutabile in circa 8/15 metri.

Il movimento ha coinvolto uno spessore metrico, massimo (c.a. 1,0÷1,3 m) al punto mediano e minimo in testa ed al piede (0,5÷1,0m).

Il masso terroso è scivolato in blocco, senza scompaginamenti, lungo una superficie assimilabile ad un conoide, arrestandosi nel solco vallivo di minore acclività.

Le cause innescanti sono individuabili negli intensi e prolungati periodi di pioggia con conseguente diminuzione dei parametri geotecnici del terreno saturo d'acqua (angolo di resistenza al taglio e coesione) e, come nel caso in oggetto, all'azione destabilizzante di ruscellamento superiore dalla strada vicinale e dai lembi collinari adiacenti.

Il pendio collassato risulta costituito da limo argilloso di colore nocciola con sabbia e frammenti centidecimetrici del substrato arenaceo.

L'intervento definitivo di ripristino dovrà in primis prevedere un'adeguata regimazione delle acque di scolo e la ricostruzione e consolidamento del pendio di scarpata.

L'intervento in progetto propone la sistemazione del movimento e del vicino invaso di deflusso acque, la sistemazione del fondo stradale sulla viabilità, la pulizia, il ripristino e la nuova formazione delle canalette di scolo laterali.

- filatura delle scarpate a valle strada in corrispondenza frana sottostante e disaggio superficiale per il ripristino delle sezioni originali e delle pendenze effettuate con benne sagomate o altro compresa l'eventuale estirpazione di radici o ceppaie nonché l'asportazione di qualunque materiale in sito ed il relativo trasporto in idonee discariche autorizzate

- risagomatura delle superfici di pendio consistente nel modellamento generale della superficie con ragno meccanico, onde ottenere un profilo regolare, incluso l'eventuale completamento a mano, l'impiego di attrezzature idrauliche, la segnaletica necessaria e l'eventuale pulizia di sedi stradali

- esecuzione di scogliere per consolidamento terminale di sbocco canalizzazione e ricostruzione sede stradale con massi provenienti da cave aperte per conto dell'impresa disposti in sagoma prestabilita di volume comunque non inferiore a m^3 0,30 e di peso superiore a kg 800 compresa la preparazione del fondo, l'allontanamento delle acque ed ogni altro onere per dare l'opera finita a regola d'arte compreso intasamento dei vuoti in cls Rck 20 N/mm² in quantità non inferiore a m^3 0,30

- imbottimento a tergo della scogliera per ricolmatura erosione e formazione di piano stabile, con materiali inerti provenienti da siti nelle immediate vicinanze dal punto d'impiego, compreso l'onere dello scavo, della sistemazione dell'area di scavo, della compattazione e della profilatura

- fornitura e posa di rete in fibra naturale di juta per il consolidamento di scarpate e sponde fluviali costituita da intreccio di fibre non trattate, totalmente biodegradabili, aventi resistenza meccanica non inferiore a 5 kN/m con larghezza minima della maglia pari a 4 - 5 mm del peso di 500 g/m²;

- costruzione di tagliacqua in legno idoneo e durabile di larice o castagno, costituito da un tondone del diametro almeno di cm 15 circa, posto trasversalmente rispetto all'asse di scolo, ben ancorato al piano fondazionale con zancature

- inserimento di talee di specie arbustive e/o arboree ad elevata capacità vegetativa e capaci di emettere radici avventizie dal fusto posate contigue in ogni strato e di piantine radicate (minimo 100 talee e 5 piantine radicate al mq);

- fornitura e posa in opera di barriere di sicurezza stradale in acciaio, classe H2 Bordo ponte e classe H2 su rilevato;
- ripristino delle bitumature della viabilità, previa scarifica generale, con provvista e stesa, per ripristini, di conglomerato bituminoso (binder) per strato di collegamento, compreso l'onere della cilindatura con rullo statico o vibrante con effetto costipante non inferiore alle 12 tonnellate, steso a mano ad una ripresa per uno spessore compreso pari o oltre cm 14, oltre a successiva provvista e stesa di mano di ancoraggio per tappeti di usura di tipo drenante - fonoassorbente costituita da bitume di penetrazione 80/100 modificato con polimeri sintetici (elastomeri) steso con apposita attrezzatura a pressione alla temperatura di almeno 160 °C In ragione di kg 1/m² e provvista e stesa a tappeto di conglomerato bituminoso per strato di usura, steso in opera con vibrofinitrice, compreso l'onere della compattazione con rullo statico o vibrante con effetto costipante non inferiore alle 12 tonnellate, per uno spessore finito compreso pari a cm 4

- scavo a sezione obbligata per pulizia, risagomatura e nuova formazione di cunette di pertinenza della strada di sezione minima m² 0,20, eseguito con mezzo meccanico, in terreno di qualsiasi natura e consistenza esclusa la sola roccia che richieda l'uso del martello demolitore, comprese le necessarie sbadacchiature e la regolarizzazione delle pareti e dei fondo dello scavo, in terreni sciolti
