REGIONE PIEMONTE
CITTA' METROPOLITANA DI TORINO
CITTA' DI GIAVENO

**LAVORI DI RIPRISTINO VERSANTI IN FRANA
Borgata FUSERO n. 2 – Strada Tora-Girella n. 3**

RELAZIONE GENERALE
(art. 34 D.P.R. 207/2010)

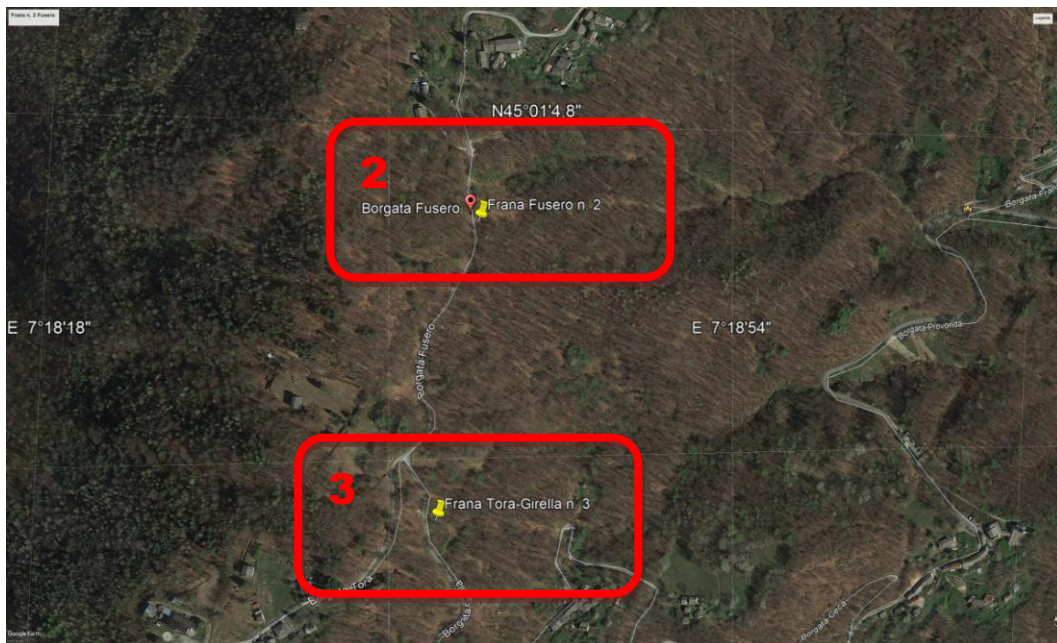
Gli eventi di dissesto si sono verificati lungo la viabilità vicinale che si dirama dalla strada Girella-Fusero, nel tratto dopo la frazione Marinet.
