GAL "ESCARTONS E VALLI VALDESI"

Riqualificazione del patrimonio edilizio e dei beni culturali
Misura 19 PSR Regione Piemonte 2014-2020
Operazione 7.6.3

Riuso e progetto ambiti di fondovalle

arch. Elena Scilini
arch. Lorenzo Prizzon

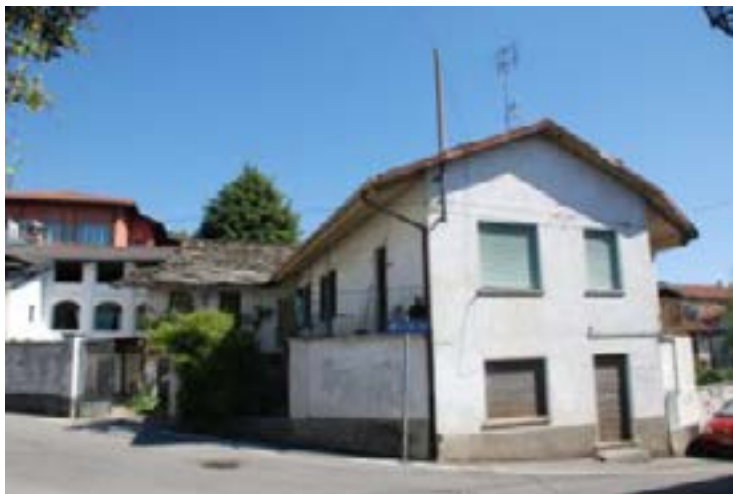
Testata trasformata con aperture incoerenti.

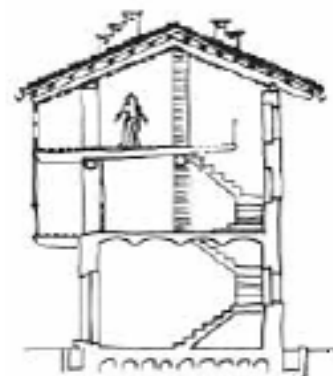
IPOSTESI DI INTERVENTO 2

- Sul fronte a nord si conserva la composizione tradizionale con piccole finestre, serramenti e ante in legno, muro intonacato e tetto a ventaglia rustica.
- Sul fronte a sud vengono ripresi, anche solo per parti, i balconi preesistenti, e, là dove la cosa venga richiesta, è possibile realizzare verande esterne sia nella parte di nuova strutturazione sia nelle parti preesistenti.
- Il piano terreno può riprendere i moduli tradizionali, ma può anche prevedere aperture più ampie, destinate al ricovero dei veicoli o a piccole attività compatibili con la funzione residenziale.
- Lo sporto del tetto è a ventaglia rustica.
- Il fronte a est viene trattato con traforati di tipo tradizionale, dietro cui è possibile aprire serramenti.
- Gli alloggi sono su due livelli.

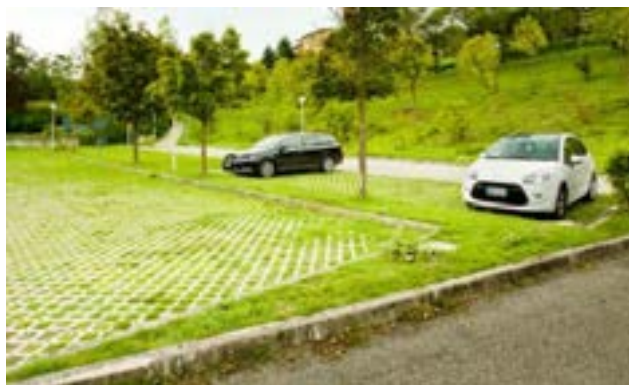
Esempio di parcheggio drenante

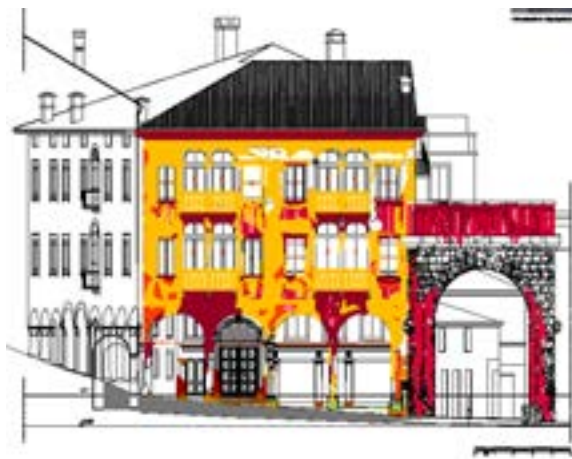
Indagine termografica su immobile storico.

Tra le modalità di indagine non distruttive vale la pena di ricordare le indagini termografiche, molto utili per la caratterizzazione della massa termica degli edifici storici ed in grado di segnalare "visivamente" le aree di degrado superficiale e di rilevare le discontinuità termiche.

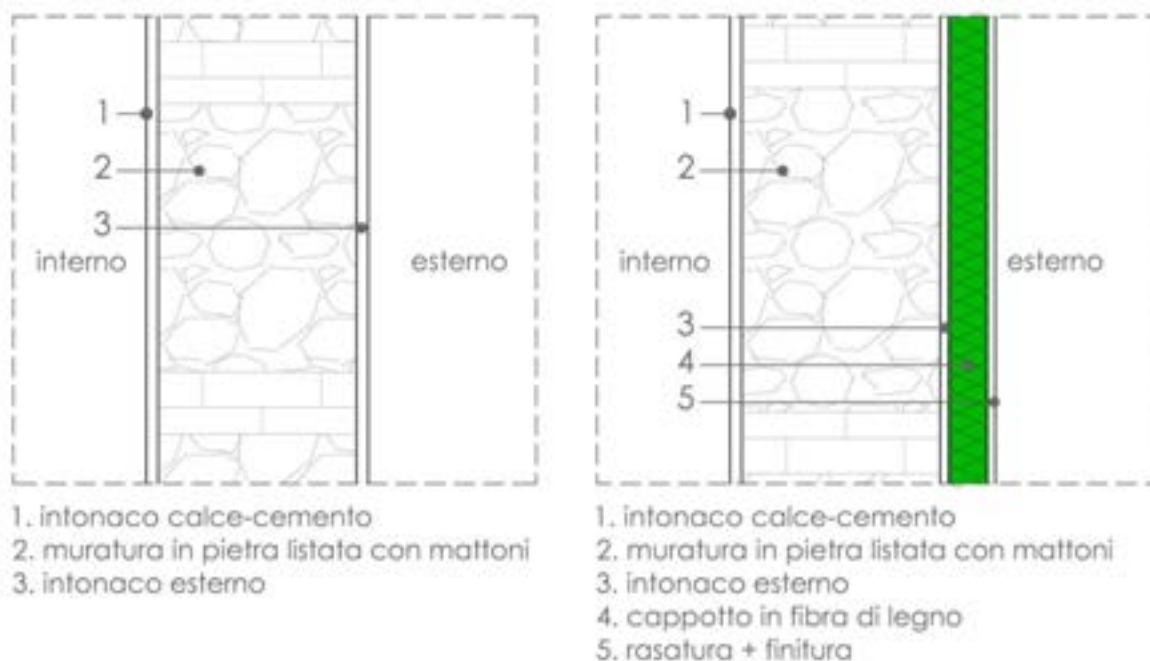
Le murature portanti degli edifici sono talvolta realizzate in opera mista listata (filari laterizi più pietra). I materiali - legati da calce o sabbia - sono lasciati a vista oppure intonacati. In questo caso, la soluzione migliore per incrementare il livello di coibenza della struttura opaca, è certamente l'apposizione di un cappotto esterno. Operando dall'esterno, la barriera al vapore non sarà necessaria e si potranno scegliere svariati materiali per il pannello isolante, tenendo in considerazione che su queste pareti non serve generalmente incrementare l'isolamento acustico o lo sfasamento termico (essendo molto massive). Considerando un pannello di fibra di legno "tipico", potrebbe essere necessario uno spessore di circa 12 cm per raggiungere i requisiti richiesti dal DM 26/05/2015 per il 2021.

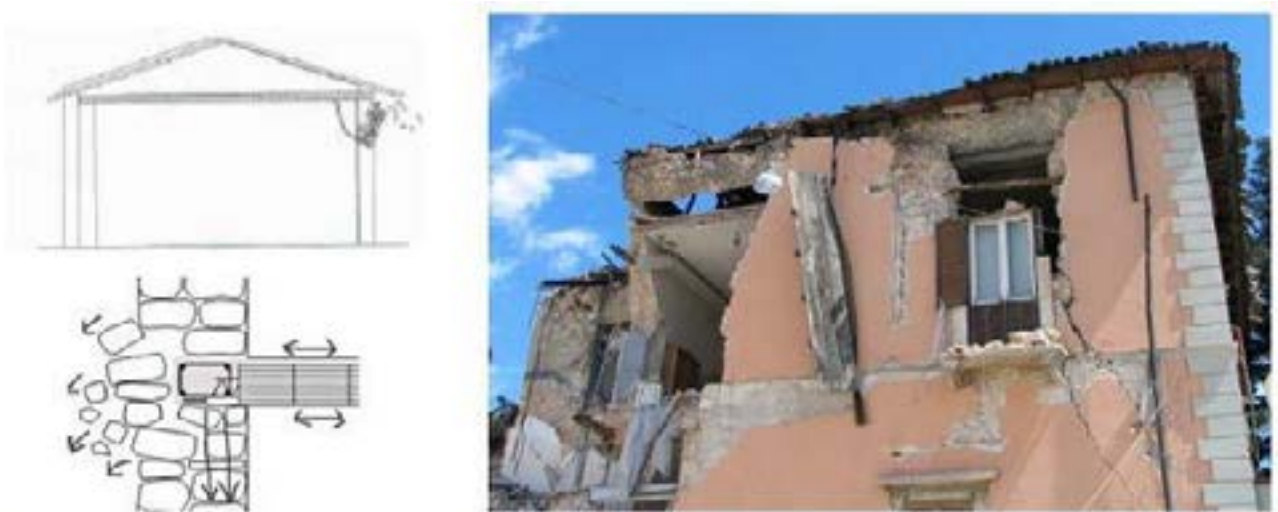
Figura 14 – Abruzzo 2009 – Danneggiamento di muratura in presenza di cordoli in c.a. (fonte: Governare il rischio 2012)

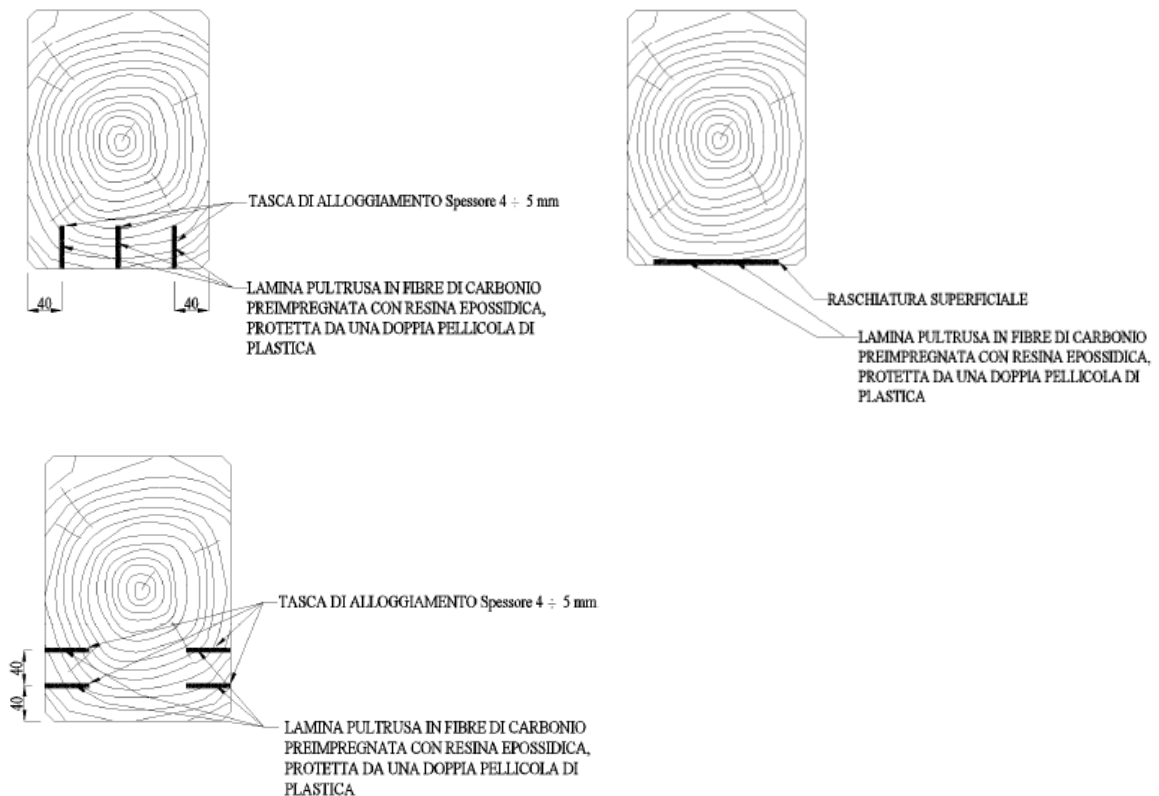
Nelle operazioni in **intradosso** il rinforzo avveniva un tempo, in ambito storico lo si rileva spesso, per mezzo dell'inserimento di elementi a puntoni inclinati e con cavalletti sempre lignei, oggi può avvenire direttamente intervenendo sugli elementi strutturali esistenti con l'inserimento nel corpo ligneo di barre metalliche sigillate con malte a base di resina; l'utilizzo di iniezioni di resine sono utilizzate in generale per migliorare la resistenza degli elementi lignei deteriorati o per ricostruirne intere parti. Qualora invece il rinforzo venga affidato ad elementi strutturali aggiunti con la funzione di assorbire le sollecitazioni e ridurre l'inflessione degli elementi esistenti, questi nuovi elementi possono essere disposti in affiancamento o in rinforzo di quelli esistenti. Se disposti invece in senso trasversale rispetto agli esistenti ne riducono la luce libera ma ne alterano la distribuzione dei carichi sui muri perimetrali, in questo caso si parla di travi rompitratta.

Nelle operazioni in **estradosso** gli irrigidimenti possono avvenire per mezzo di tavolati, applicazioni di bandelle, solette in calcestruzzo semi-collaboranti.

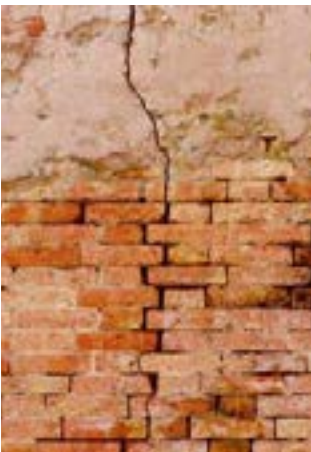
Esempio di paramento murario lesionato. Esempificazione schematica prima e dopo l'intervento

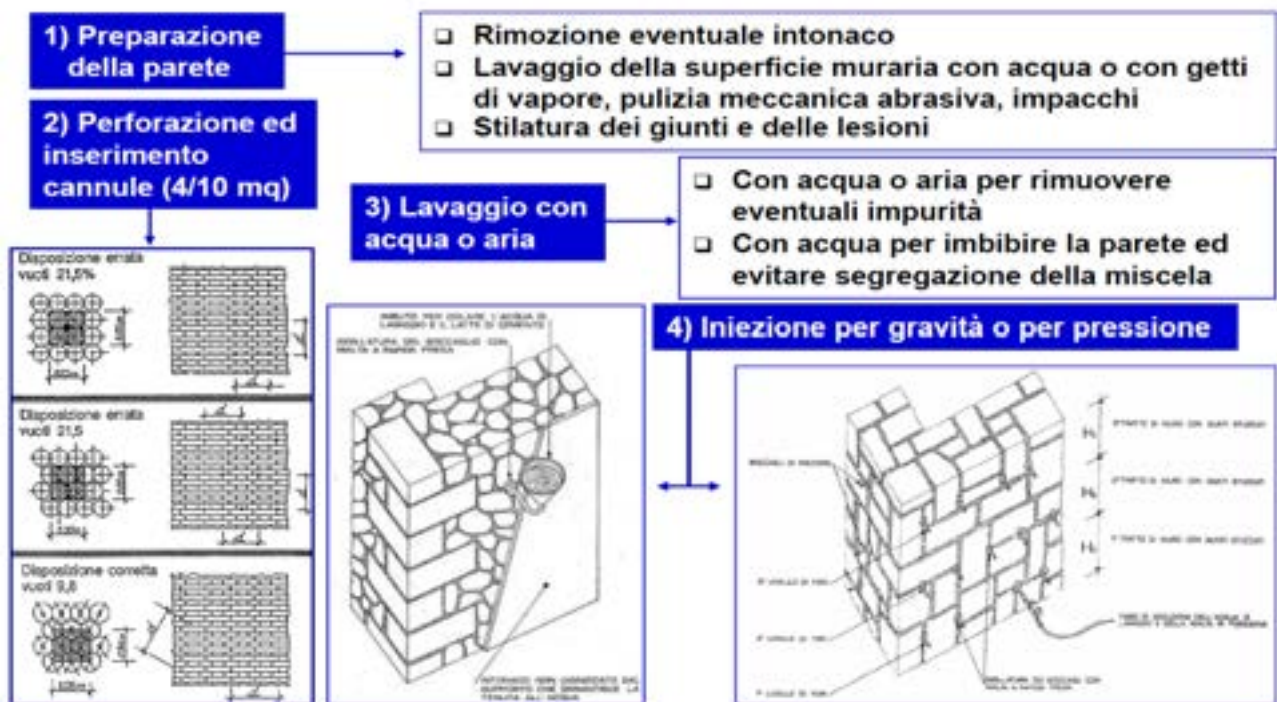
INIEZIONI: ESECUZIONE

Particolare cura deve esser prestata alla scelta della miscela da iniettare, valutandone la compatibilità chimica, fisica e meccanica con la tipologia muraria oggetto d'intervento.

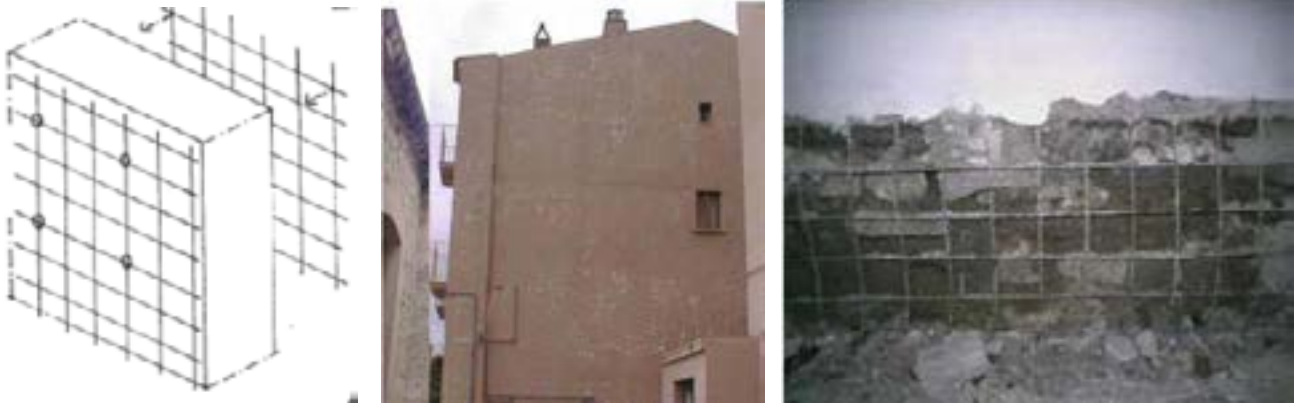
Se realizzato su pareti esterne dà adito a fenomeni di degrado ricorrenti come l'ossidazione dell'armatura metallica dovuta allo scarso spessore copriferro protettivo.
